# 農機具性能測定報告

## 青擘牌KT型動力施肥機

行政院農業委員會農業試驗所

中華民國九十四年二月

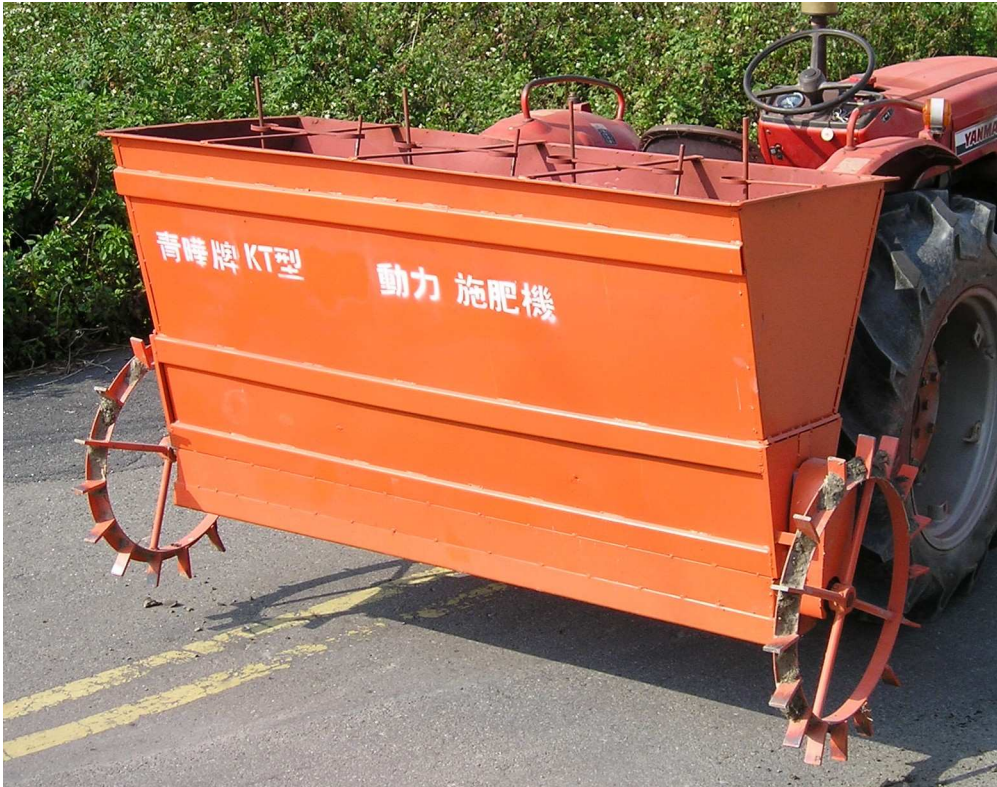
本次測定之青擘牌KT型動力施肥機為附掛式作業機具，藉由三點連接裝置附掛於30馬力以上之曳引機進行田間施肥作業。本機包括：肥料箱、左右接地鐵輪、肥料配出軸1支、架橋破壞機構一組。當施肥作業時，操作三點連接裝置使施肥機降下，藉由從動鐵輪接地，驅動肥料配出軸，使肥料呈寬幅條狀排出，配合曳引機縱向前進達到田間施肥作業之目的。架橋破壞機構之動力由右側接地鐵輪經鏈條傳入，採曲柄軸設計使迴轉運動轉換為往復運動，帶動七組樹枝狀鐵棒攪動肥料防止架橋現象。
