農機具性能測定報告

泰利牌P500型甘藷去藤收穫機

泰利牌P500型甘藷去藤收穫機性能測定

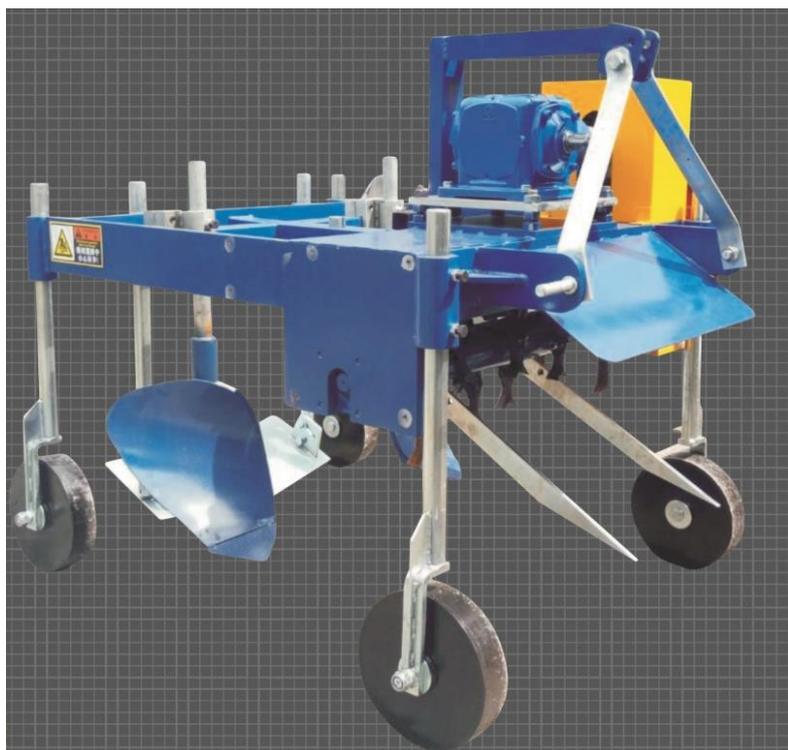
本收穫機為曳引機附掛式，由行走部、切莖葉裝置及挖掘部等三個部分構成，使用最大馬力33 hp/2000 rpm之曳引機承載並提供動力。行走部由四個腳輪組成，主要功能為支撐本收穫機重量；切莖葉裝置由28隻錘刀與1隻迴轉刀軸所構成，以曳引機PTO傳動軸提供動力給刀軸，錘刀作動時因為離心力關係與刀軸成垂直，利用旋轉動能將甘藷藤切斷；挖掘部係由1個平土犁所構成。進行收穫作業時，利用機構前方2支扶起爪將匍匐於田間之甘藷藤撩起，再使用切莖葉裝置將其切斷，最後利用平土犁進行挖掘動作，使土壤鬆動，甘藷浮出土面，再以人工撿拾收集。
