# 農機具性能測定報告

嘉南牌CL-7A型水果清洗機(柳丁)

行政院農業委員會農業試驗所

中華民國一〇九年四月

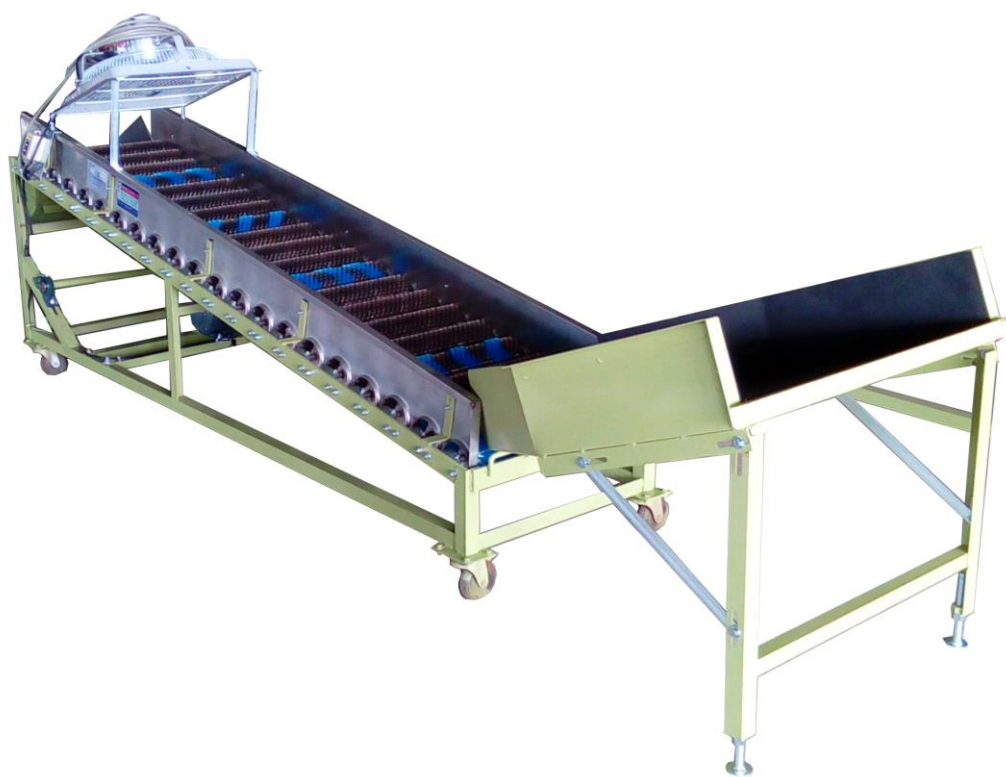
本機主要由進料斗、清洗機主體及出料槽所組成。清洗機主體包含馬達、18支尼龍毛刷、鏈條、齒輪、風扇及保護蓋等。由1/2hp的電動機帶動皮帶輪傳輸動力至鏈條及齒輪。由2組皮帶輪進行減速，鏈條帶動18支尼龍毛刷。

本機以人工手動進料，啟動時進料斗前方2支尼龍毛刷間歇性轉動以控制入料速度，後方16支尼龍毛刷則連續同向轉動，藉由毛刷轉動將沾附於水果上的灰塵等雜物刷除。機體接近出料槽上方處設置一個風扇，可將附著於水果表面之灰塵及雜物吹離。出料槽出口設置一擋板，可由人工手動操作控制開關以更換盛裝容器。本次以柳丁為供試材料，其直徑介於5~9公分之間。
