農機具性能測定報告

銘冠牌SP-1型地瓜去藤採收機

行政院農業委員會農業試驗所

中華民國一一〇年一月

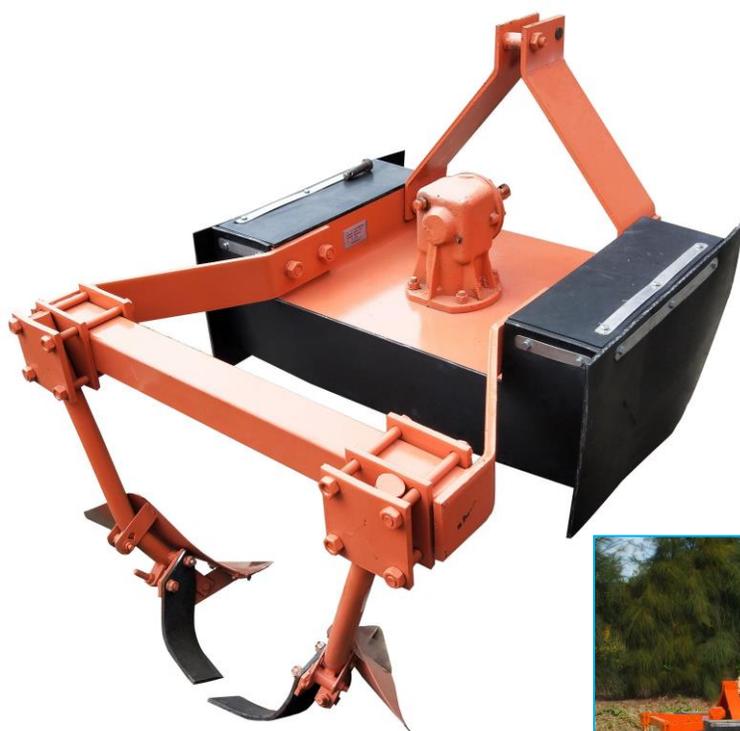
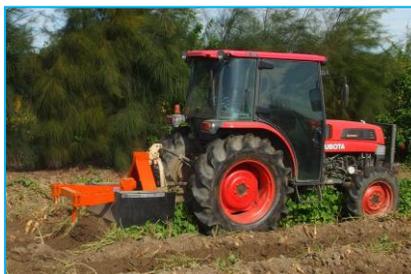
本機由莖葉切除部及挖掘部二個部分構成，其莖葉切除部係以1組水平迴旋莖葉切割刀組(裝設4支切刀)所構成，並以曳引機PTO提供動力；挖掘部係由2支挖掘犁附

裝弧形鬆土板所構成。進行作業時，莖葉切除部先以兩側前叉將甘藷莖葉提升集中並以水平迴旋莖葉切割刀組將莖葉切斷，再利用挖掘犁及弧形鬆土板之犁耕動作，使畦埂土壤鬆動而挖掘出甘藷塊根，完成本機之作業功能，後續再由人工撿拾收集甘藷塊根。本機一次作業1行，可調整挖掘犁安裝位置與角度而改變犁耕寬度，以符合甘藷田間栽培狀態。

本機為附屬機型式，以曳引機三點連接全承載附掛，屬根莖類挖掘機(Ⅰ型)，可達成莖葉切除及挖掘作業作業功能，主要應用於甘藷(地瓜)採收作業，承載曳引機馬力需求為40hp以上，行走輪距需可適用於產地畦距要求，並具備第一型動力分導裝置(power take-off, PTO)。
