農機具性能測定報告

川越牌CY139型投入式樹枝打碎機

行政院農業委員會農業試驗所

川越牌CY139型投入式樹枝打碎機性能測定報告

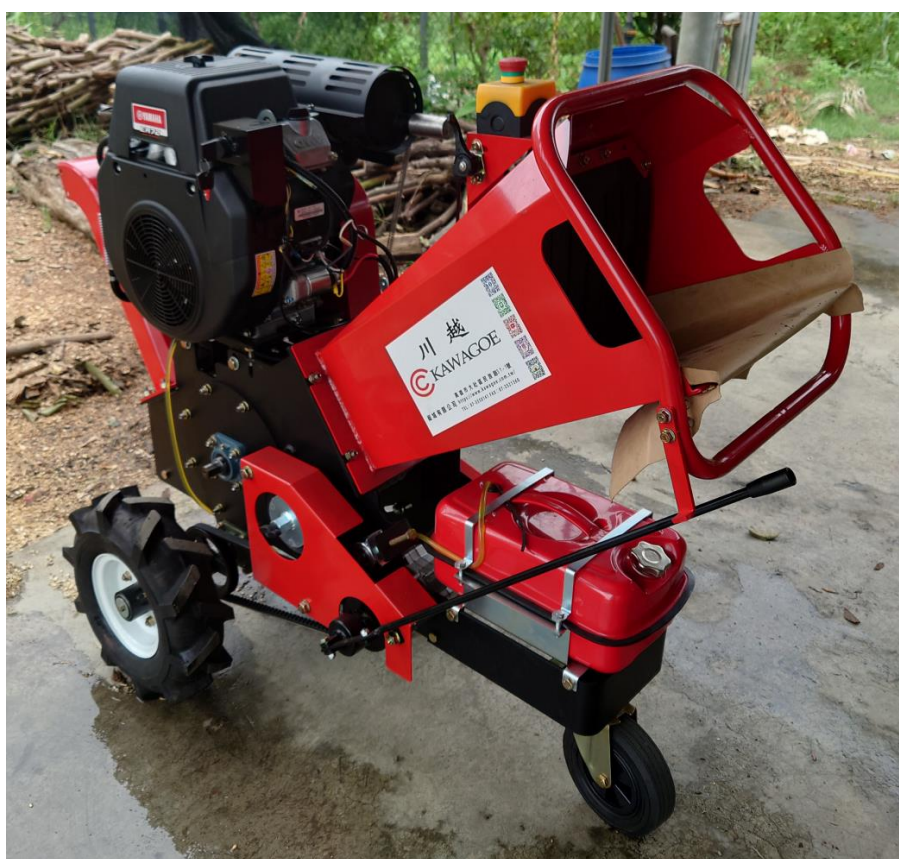
本機採用最大馬力為25.4 PS/3,600 rpm之YAMAHA牌EH72型四行程汽油引擎作為動力源，主要結構由動力部、進料口、切碎刀組、細碎物排料口及行走部等單元所組成。本機引擎動力由皮帶輸出，經由張力輪式離合器傳導至變速箱，再驅動切碎刀組或行走部，並以人工方式控制行走部移動轉向。粉碎作業時須以人工將樹枝投入進料口，樹枝藉由重力進料到切碎刀組。切碎刀組設有一迴轉刀組與固定刀砧，切碎之樹枝藉由迴轉刀組旋轉打擊之離心力，將細碎物由排料口排出。
