農機具性能測定報告

久保田牌CH-1200FVM自走型蒜頭收穫機

行政院農業委員會農業試驗所

中華民國 一一二年五月

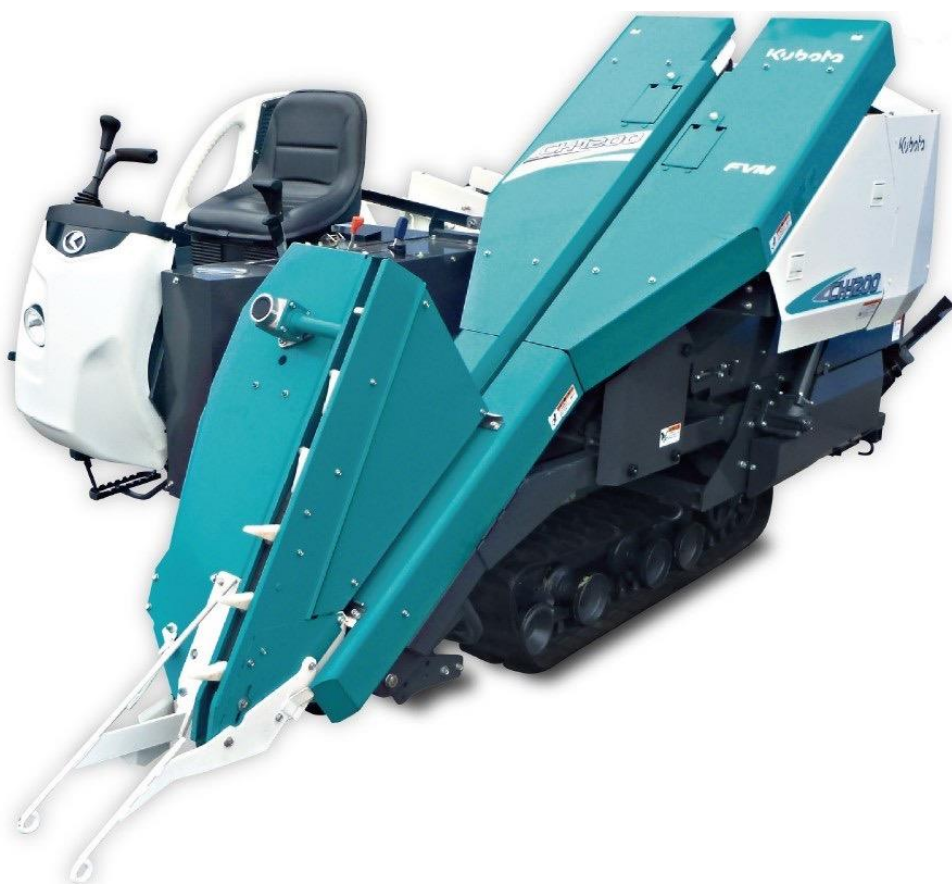
本機屬第V型鱗莖類採收機，一次採收一行*，主要結構係由機身、引擎、行走部、挖掘部、夾取部、切莖葉裝置及排料裝置所組成，採用KUBOTA牌D902-E3B-HVSI-1型水冷式四行程3汽缸柴油引擎(額定馬力20hp/ 2,900 rpm)為動力源，分別驅動行走部履帶(有自動水平裝置，可自動維持機械作業姿勢的水平)、各部

作業機構與油壓系統等。作業流程及次序分別為扶起、挖掘、夾株、拔取、輸送、切莖葉、排料及收集等動作。本機行進採HST液壓無段變速方式操控，可因應田間作業條件之變化由操作者自行調整作業速度。

挖掘部前端裝有一組縱向扶起裝置，下方裝設振動鬆土犁，作業時可對田畦土壤進行振動鬆土與犁土，以利於大蒜植株的拔取；藉由分草裝置與夾取皮帶對莖葉進行扶起並夾住植株，將其拔取後進行輸送，輸送的過程中蒜株往後向上拉，途中由排列鏈條固定高度後再由排列皮帶輸送，利用一組圓盤切刀切除大蒜莖葉，排列皮帶的功能在使切除莖葉後的蒜莖長度一樣，切除之大蒜莖葉隨著排列皮帶往後端輸送，最後排放至田間；大蒜則掉落第一輸送帶上，再銜接第二輸送帶，輸送帶有間隙使砂土、葉屑、根鬚掉入田中，最後蒜頭經由排料裝置集中掉入網袋內，完成大蒜收穫作業。作業人員為操作者及輔助者各一人。
