農機具性能測定報告

GTM 牌 GTS-1300 型農場廢棄物粉碎機

行政院農業委員會農業試驗所

中華民國一〇八年十月

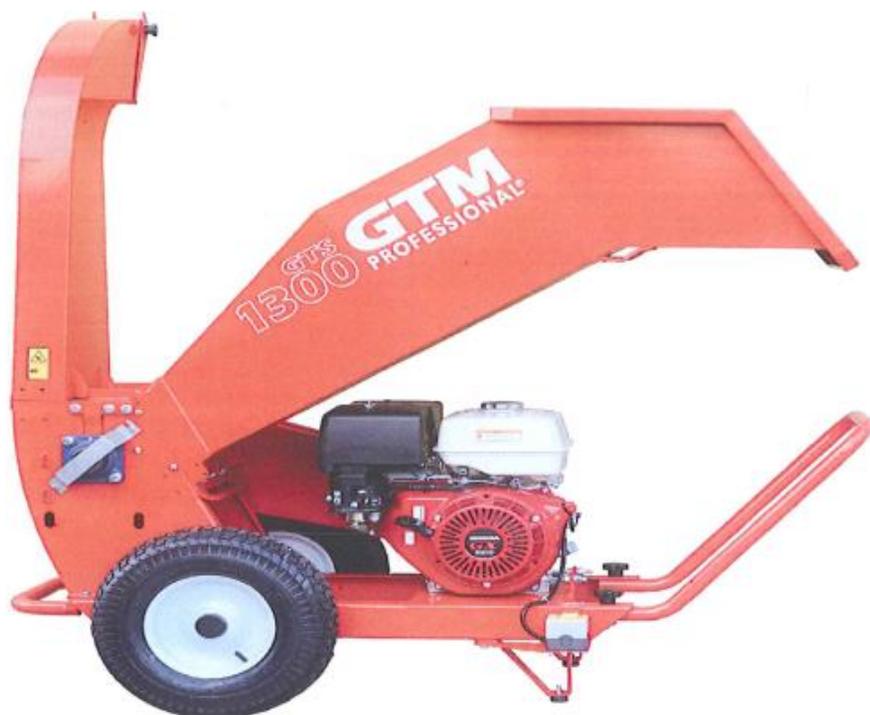
本機係由二輪式承載機體與樹枝粉碎機構兩大部分所組成，動力源為HONDA GX390型四行程汽油引擎，最大馬力11 hp/3,600 rpm，經由皮帶輪組提供本機粉碎機構所需動力。

本機無行走動力，轉向則運用機體前端手扶式把手來控制方向，粉碎機構係由2組迴轉刀組構成，每組是由2片直列刀具與1片底刀組合而成。作業時，以人工方式將欲粉碎之樹枝投入機體前方進料導槽內進入粉碎機構，利用2片直列

刀具旋轉夾送樹枝進料，並同時粉碎樹枝，完成後由側向出料口排出。作業中若因負載過大造成卡料時，引擎會自動熄火，操作人員可利用扳手扳動迴轉刀組，以反向方式排除。
