# 農機具性能測定報告

允全牌 YCM-EX70 型落花生聯合收穫機

行政院農業委員會農業試驗所

中華民國一一〇年十二月

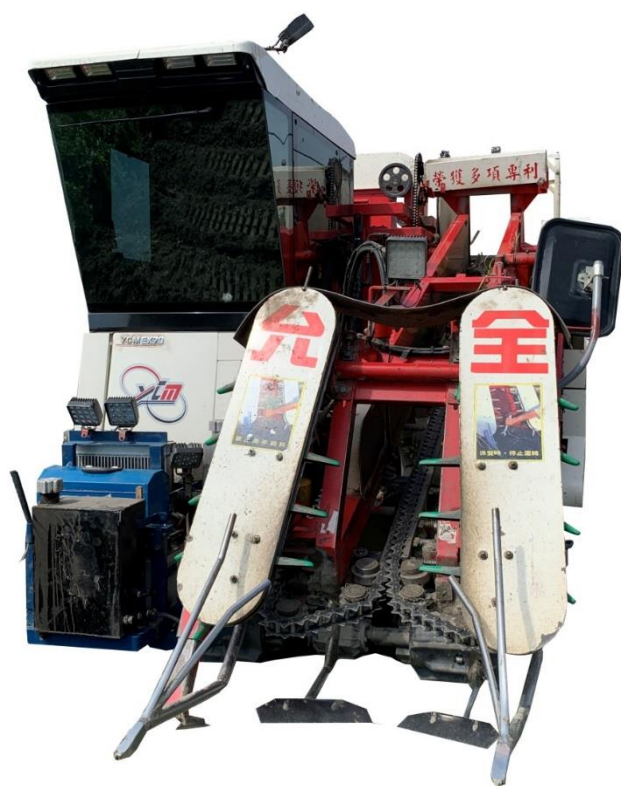
本機以久保田四汽缸柴油引擎(額定馬力61.1 hp)驅動履帶式行走部、各作業機構與油壓系統，其作業流程包括扶起、鏟土、夾株、拔取、輸送、拍土、脫莢、篩選、盛斗及排料(儲莢櫃)等聯合收穫作業方式，其前端收穫部以油壓缸控制高度，其右側設有電控式可調高度滑土板，置於畦溝底部，具導向與穩定收穫部的作用。前端兩組分隔器配合扶起裝置，可將倒伏之花生植株扶起，以利夾株鏈條夾取。收穫頭下部裝置有鏟土犁具，其可進行田畦上土壤的破壞以利於落花生植株的拔取作業。植株拔取後，經拍土裝置以每秒4至6次的頻率拍擊落花生根部，以清除殘留於根部之土壤。接著進入脫莢作業，本機之脫莢部採用兩組螺旋條狀脫莢滾筒，以相對迴轉動力脫莢，使花生莢果與子房柄脫離，落入篩選部，以因應不同種植區域及後端落花生加工之不同需求，另可選用兩組各裝置6片直式刀片之脫莢滾筒。地上部植株則經排草夾鏈夾送至後端排出留置田間。篩選部採用柵型篩及風選方式，篩除殘餘莖蔓與雜物。篩選後經橫向輸送後以垂直斗昇機將花生莢果提升至儲莢櫃上端落下，除基本散裝卸料外，亦可選用附有開閉滑板及料袋吊桿之卸料漏斗供作袋裝使用。當儲莢櫃裝滿或更換作業田區時可進行散裝作業卸料，其方式係先以油壓缸將儲莢櫃舉高，接著打開櫃底側面開口，再操作另一組油壓缸使儲莢櫃傾斜，將落花生全數傾卸於搬運車儲料斗內，完成收穫作業。本落花生聯合收穫機行進採液壓無段變速(HST)方式，可因應田間作業條件之變化，由操作者自行調整作業速度。
