農機具性能測定報告

木子牌WCH1300型投入式樹枝打碎機

行政院農業委員會農業試驗所

木子牌WCH1300型投入式樹枝打碎機測定報告

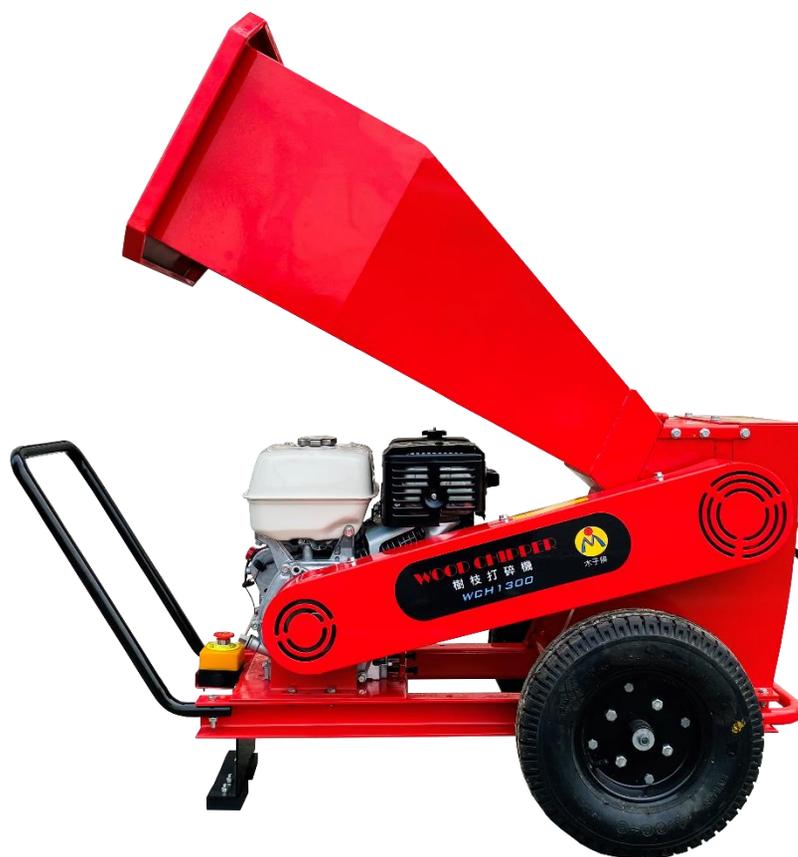
本機係由二輪式承載機體與樹枝粉碎機構兩大部分所組成，動力源為HONDA GX390型四行程汽油引擎，最大馬力11.2PS/3,600rpm，經由皮帶輪組提供本機粉碎刀具所需動力。

本機無行走動力，移動機體時運用前端手扶式把手控制方向，作業時，將欲粉碎之樹枝放置於機體前方進料導槽內，藉由操作者的推力或重力將樹枝送進粉碎裝置，進行粉碎作業。動力傳動方式藉由皮帶傳動迴轉刀組，此刀組是由2片式滾筒刀組(270×55×7mm)搭配固定刀砧(270×50×15mm)組合而成，2片式滾筒刀組旋轉夾送進料，並同時粉碎樹枝及藉離心力拋擲，由前方出料口排出。
