農機具性能測定報告

宇多田牌UC100-BP型投入式樹枝打碎機

行政院農業委員會農業試驗所

中華民國一一一年二月

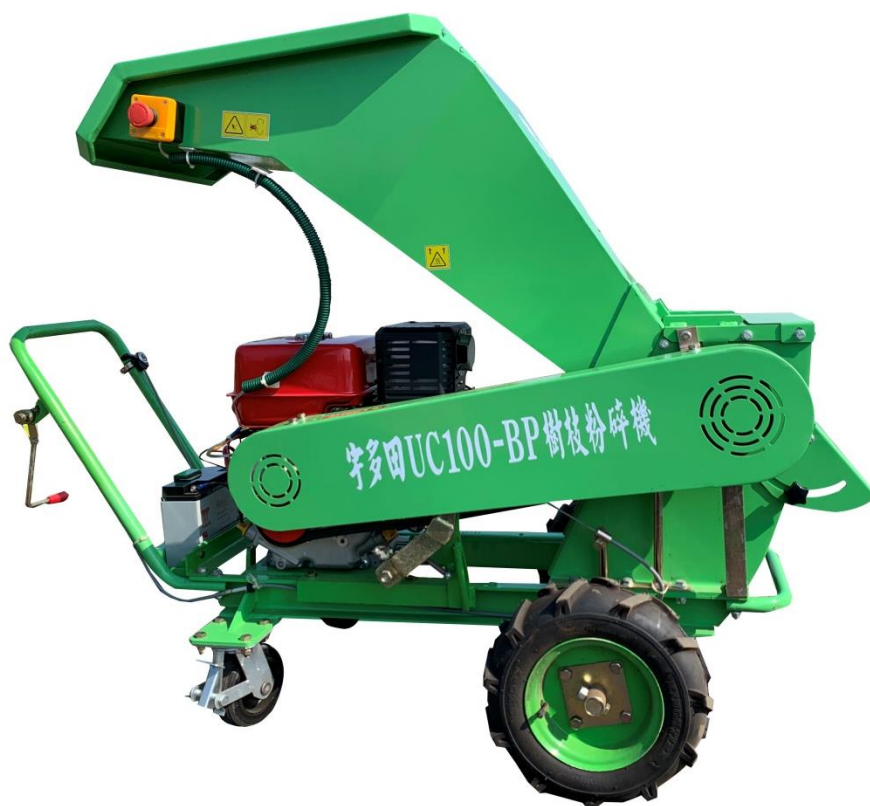
本機動力源為BRILLIANT GT1300 單缸四行程氣冷式汽油引擎，最大馬力為13.0 PS (連續輸出額定馬力為9.0 PS/ 3,600 rpm)。本機進行打碎作業時，將欲打碎之樹枝放入機體前方進料導槽，藉由重力或操作者之推力，使樹枝進入切碎裝置內進行切碎作業。本機切碎裝置包含圓筒式刀組 (對稱安裝2片刀片)與固定

刀砧，以皮帶張力式離合器將引擎動力帶動圓筒刀組旋轉，利用圓筒式刀組與刀砧的相對運動，將樹枝切碎，再利用圓筒式刀組旋轉時產生之離心力，將切碎後的細碎物由排料口排出。
