# 農機具性能測定報告

川越牌CY120型投入式樹枝打碎機

行政院農業委員會農業試驗所

中華民國一一一年五月

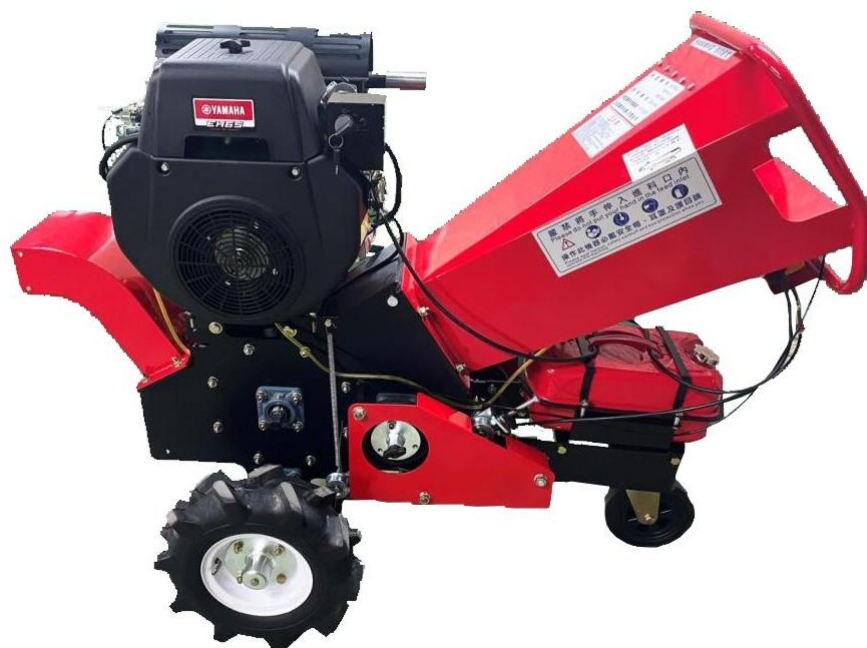
本機最大馬力為 20.4 PS/3,600 rpm YAMAHA 牌 EH65 型四行程汽油引擎作為動力源，主要由動力部、進料口、切碎刀組、細碎物排料口等單元所組成。本機無行走動力，需以人工方式移動；引擎動力由皮帶輸出，經由張力輪式離合器後驅動切碎刀組，粉碎作業時須以人工將樹枝投入進料口，樹枝藉由重力方式進料到切碎刀組。切碎刀組設有一迴轉刀組與固定刀砧，切碎之樹枝藉由迴轉刀組旋轉打擊之離心力，將細碎物由排料口排出。
