農機具性能測定報告

樹得牌 08-10-C2 型碎木機

行政院農業委員會農業試驗所

中華民國 一一一年十二月

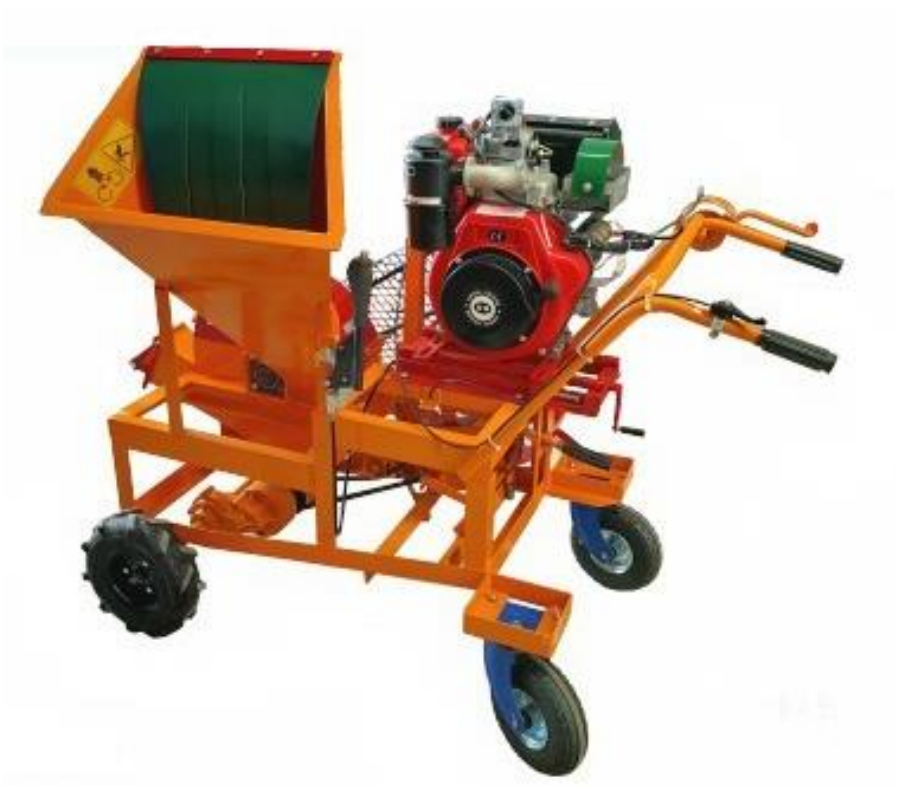
本機主要機構為四輪式承載機體與打碎機構兩大部分，以最大馬力為10.9hp/3,600rpm 欣燁188FA 型單缸4行程柴油引擎作為動力源，引擎動力輸出後帶動引擎飛輪，再由同軸之皮帶輪帶動承載機體之行走部、打碎機構與切碎迴轉刀組,當動力由皮帶輪傳動至承載機體之行走部後，再傳動至前輪差速器帶動前輪。

本機於機體前方之進料口前有漏斗型鋼槽可引導進料，打碎機構飛輪設有3個刀片裝設凹槽，其刀片鎖於凹槽內，待碎樹枝由打碎機構打碎後，利用離心力進行排料。
