農機具性能測定報告

力本牌 CL-75 型投入式樹枝打碎機

行政院農業委員會農業試驗所

中華民國一一二年四月

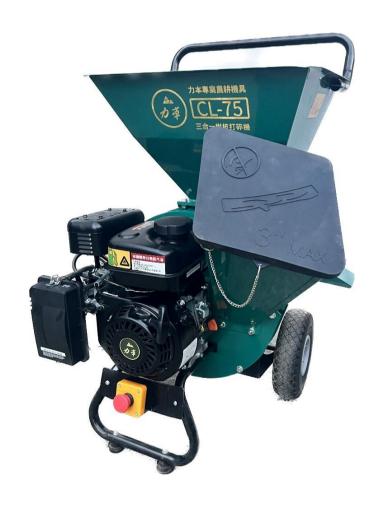
本機主要機構分為承載機體與打碎機構兩大部分,以最大馬力 7PS/3,600rpm 力本牌 RB70 型單缸四行程汽油引擎為動力源,引擎動力輸出後直 接驅動迴轉刀組,再利用刀組上之兩片刀片將投入樹枝切碎。

本機具有兩個行走輪,以手動拖拉的方式移動機體前進或後退。本機於機體前方之進料口前有漏斗型鋼槽可引導進料,打碎機構之迴轉刀組設有2個刀片裝設凹槽,其刀片鎖於凹槽內,待碎樹枝由打碎機構打碎後,利用其離心力於機體側邊進行排料。
