# 農機具性能測定報告

力本牌CL-70型投入式樹枝打碎機

行政院農業委員會農業試驗所

中華民國一十二年五月

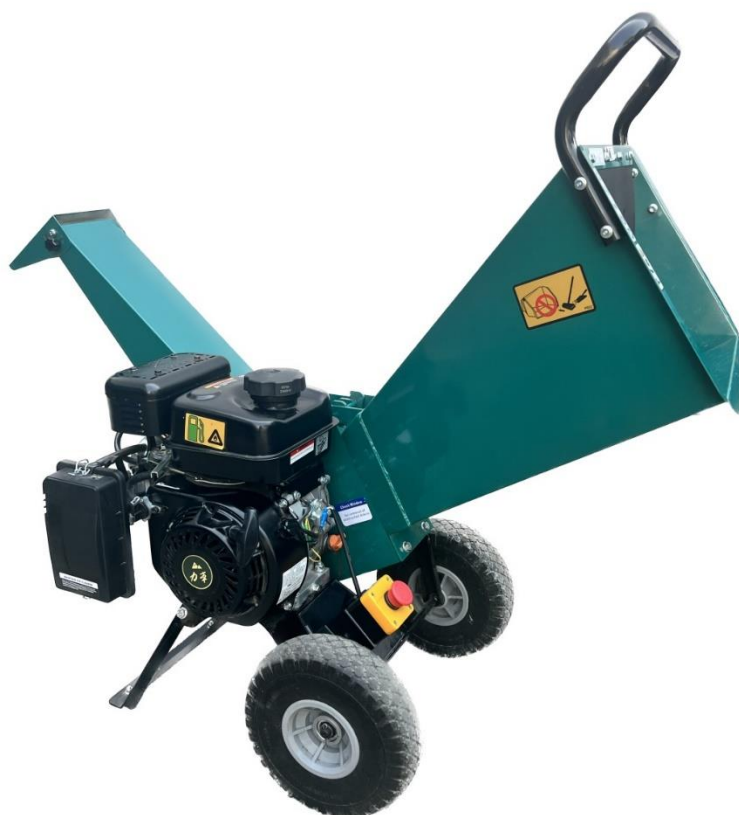
本機以力本牌RB70型單缸4行程汽油引擎為動力源，使用手拉繩起動，最大馬力7PS/3,600rpm，引擎動力輸出軸直接連結滾筒刀組，無相關離合器設計，亦無提供行走動力。本機底部安裝可動式支撐架以及機架輪，藉以定置機體或推動移機。

本機入料口為方型漏斗式，以人力將樹枝投入，藉由滾筒刀組打碎樹枝，再利用離心力將細碎之樹枝由排料口排出，標稱可作業最大枝徑為70mm。本機設置緊急停止按鈕於機身下方靠近機架輪之安裝軸處，可經由手按或腳踩方式將引擎熄火。
