農機具性能測定報告

川越牌 CH080 型投入式樹枝打碎機

中華農業機械學會

川越牌 CH080 型投入式樹枝打碎機性能測定報告

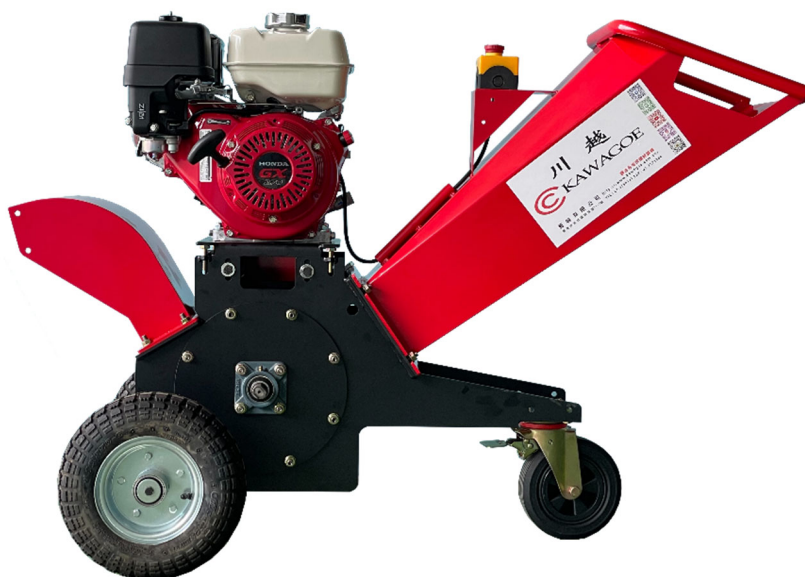
本機主要由動力部、進料口、打碎機構、細碎物排料口等單元所組成；動力部使用最大馬力 9.0PS/3,600rpm 之本田牌 GX270 單缸四行程汽油引擎，使用電動起動，係由皮帶輪主離合器進行迴轉動力的輸出離合控制，將動力傳送至打碎機構，打碎機構由圓筒式刀軸與 2 支刀具組成；本機不具備行走動力。

本機後方入料口為漏斗型鋼槽，以人力將樹枝投入，藉由打碎機構將樹枝打碎，再利用離心力將細碎之樹枝由機體前方的排料口排出。本機於入料口上方設置引擎緊急斷電裝置，可緊急將打碎用引擎熄火停機。
