農機具性能測定報告

華興牌 HS-10 型 水果清洗機

華興牌 HS-10 型 水果清洗機性能測定報告

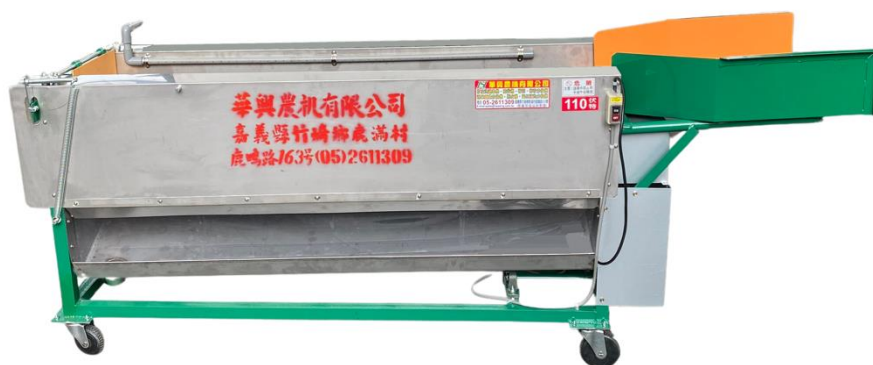
本機主要由進料斗、清洗機主體及出料槽所組成。清洗機主體包含 1 個 1 馬力之電動機、4 支尼龍毛刷(平行排列)、鏈條、齒輪及保護蓋等。

本機以人工手動進料，啟動時清洗槽壁上方之噴水孔開始噴水，4 支尼龍毛刷則連續同向轉動，藉由毛刷轉動將沾附於水果上的灰塵等雜物刷除。出料槽出口設置一檔板，更換盛裝容器時，由人工手動操作控制其開閉。本次測定以檸檬為供試材料，其直徑介於 4~7 公分之間。
